Referenz    Einfamilienhaus - Heizungsanlage

Projekt     Einbau des Flowjet mit dem Ziel der Steigerung der Effizienz und Zuverlässigkeit der Heizungsanlage

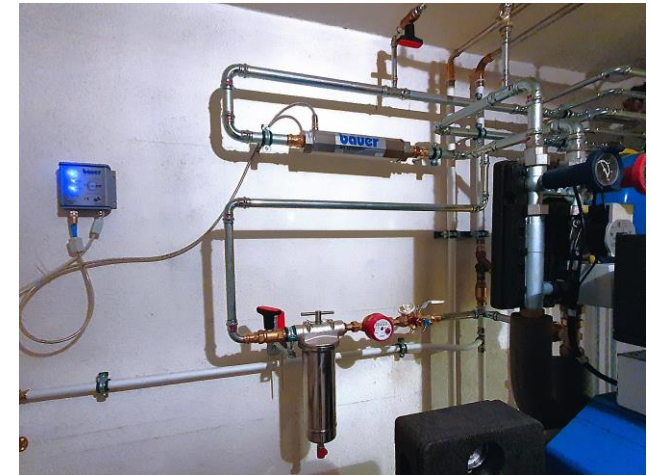
Verunreinigungen aus dem Heizungswasser und Ablagerungen im Heizsystem hier: Heizkörper, Pumpe, Rohre, Ventile und Abfallprodukte aus chemischen Reaktionen, Sedimente, Rostpartikel und Schlämme werden mit dem Flowjet von den Systemwänden abgelöst und dank des angeschlossenen Kartuschenfilters zuverlässig aus dem System entfernt.

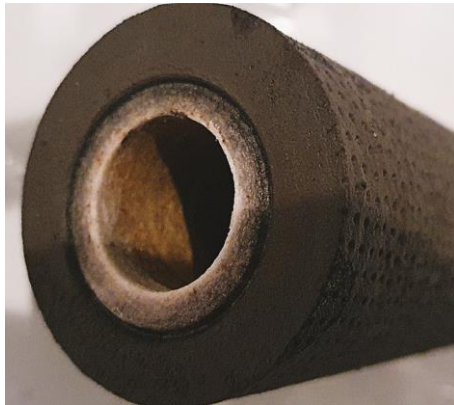
*Erster Tausch der Kartusche.*  
Einige Verunreinigungen wurden herausgefiltert. Schmutzfracht verfärbt und durchdringt bereits den Kartuschenfilter.

Bild rechts: Kartusche mit erster Schmutzfracht. Der Ablösevorgang hat gerade begonnen.

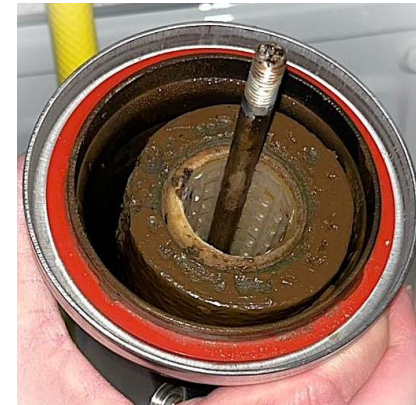
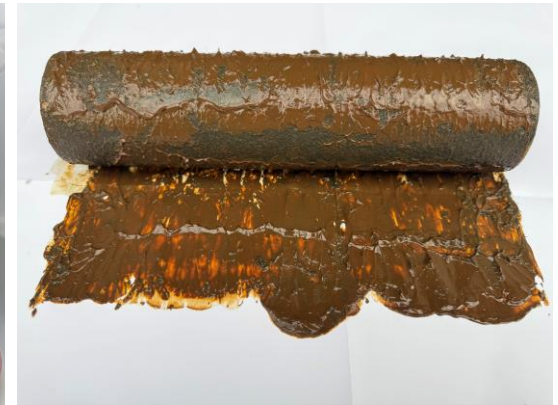
*Zweiter Tausch der Kartusche.*  
Es wurde mehr Schmutz entfernt. Ablagerungen im System werden zunehmend vom Flowjet abgelöst.

Bilder rechts: Draufsicht in den Filter und auf die Oberfläche der Kartusche. Enorme Schmutzfracht bestehend aus Ablagerungen und Sedimenten aus dem Heizungssystem.
